**Государственное бюджетное профессиональное
образовательное учреждение Республики Крым
«Симферопольский колледж сферы
обслуживания и дизайна»
(учебный корпус № 1)**

ПАСПОРТ ДОСТУПНОСТИ

Паспорт доступности объекта социальной инфраструктуры (ОСИ)

**Акт обследования
объекта социальной инфраструктуры
к паспорту доступности оси**

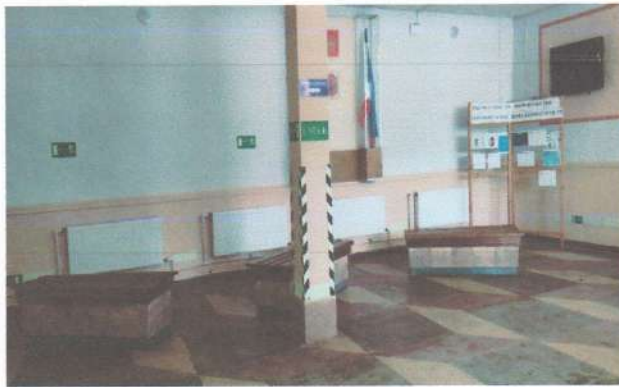
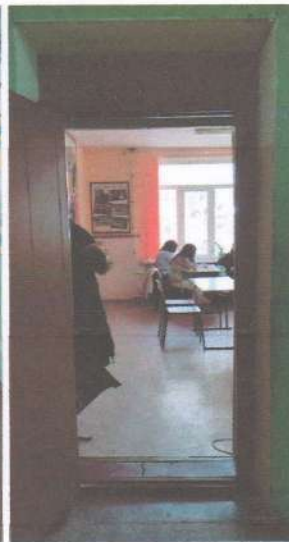
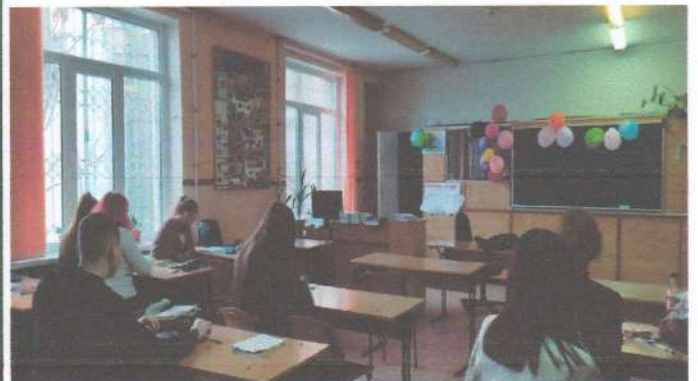
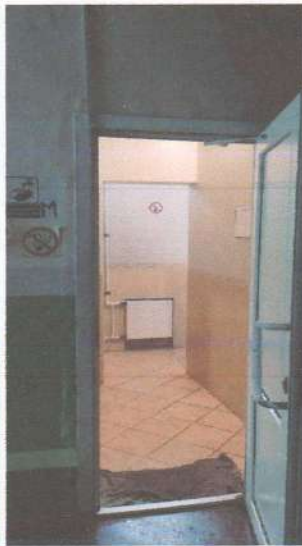
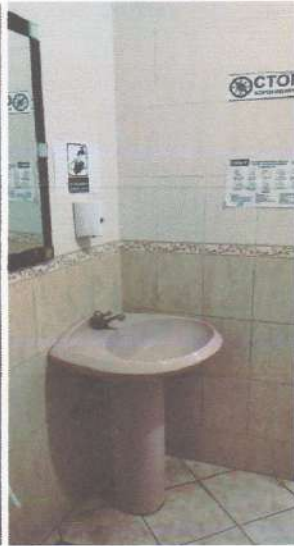
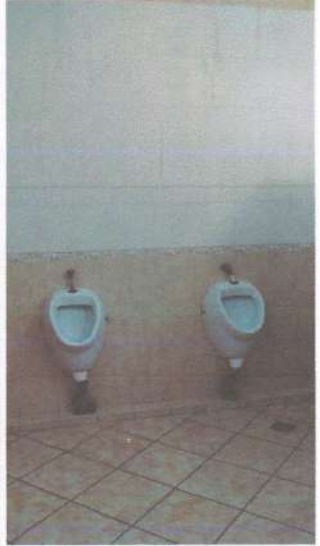
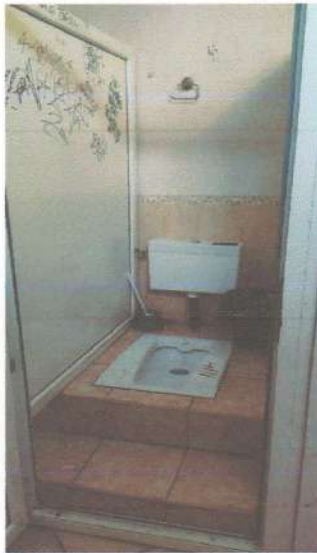
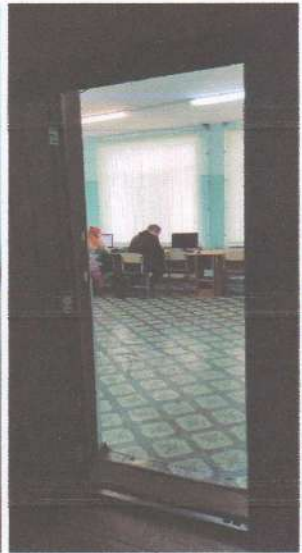
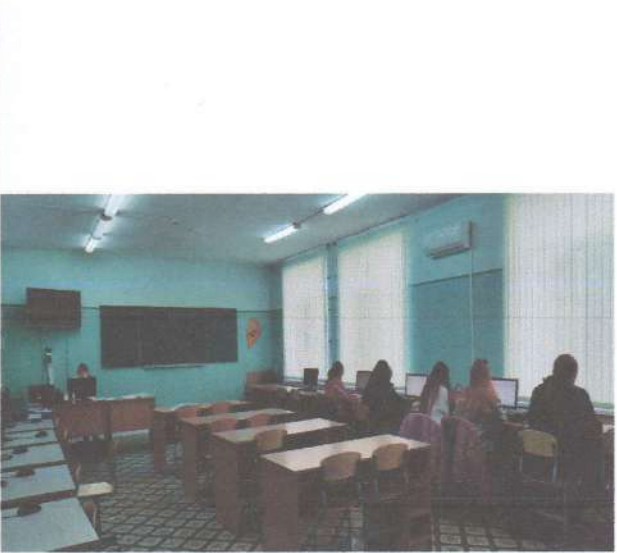
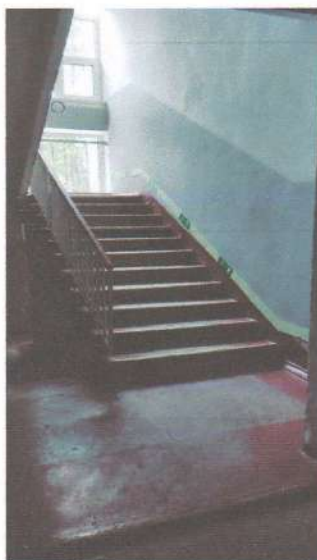
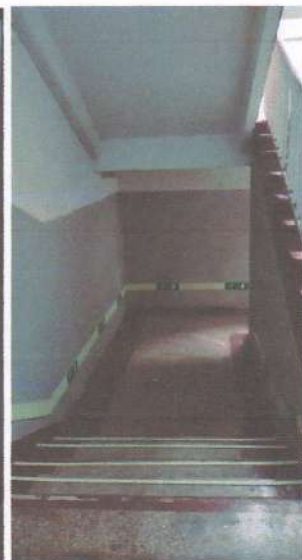
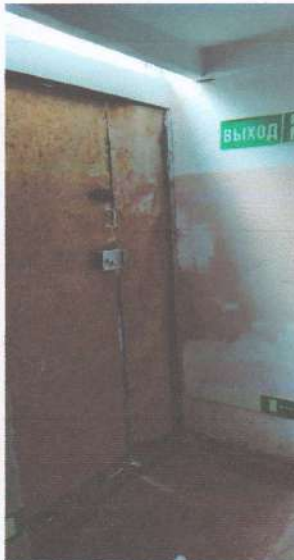
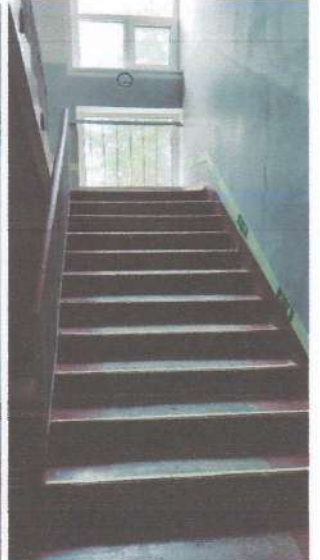
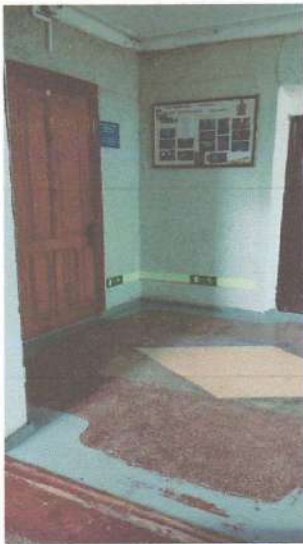
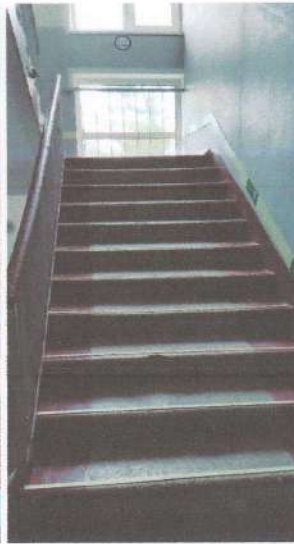
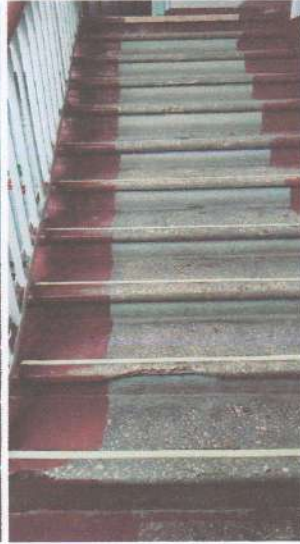
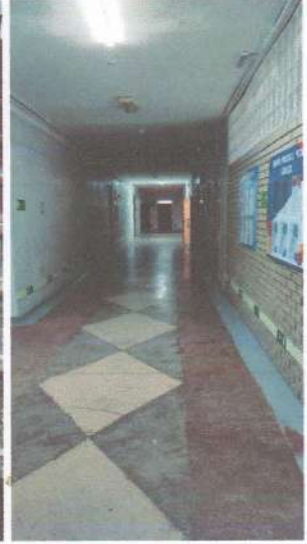
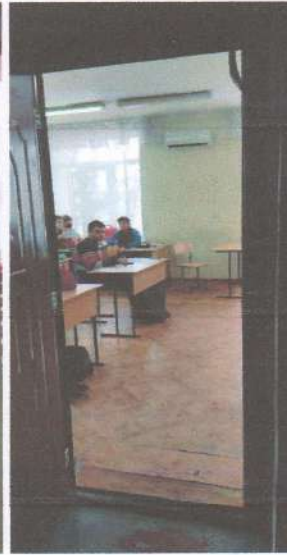
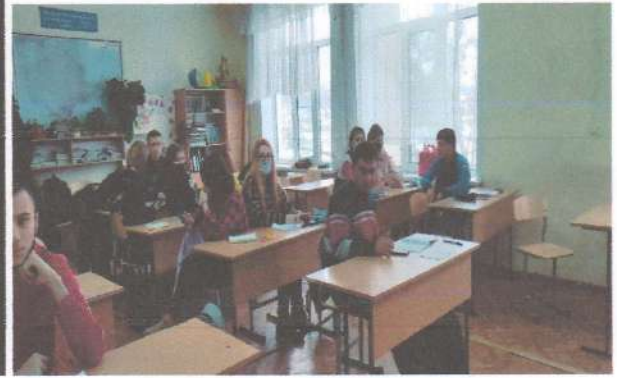
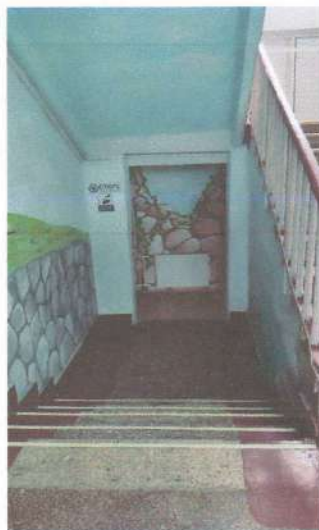
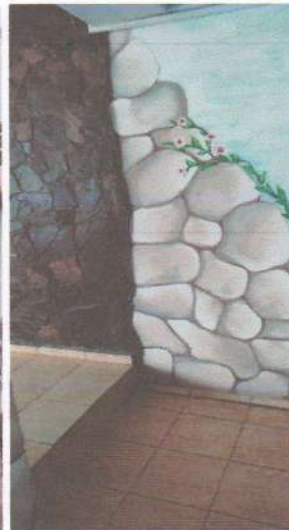
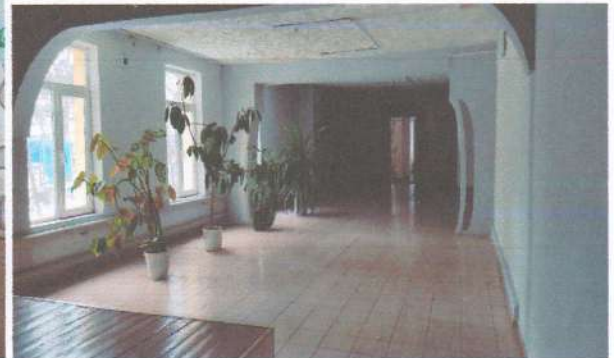
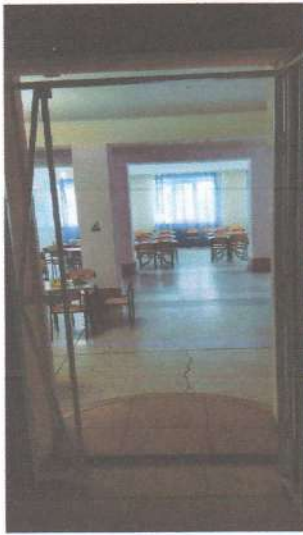
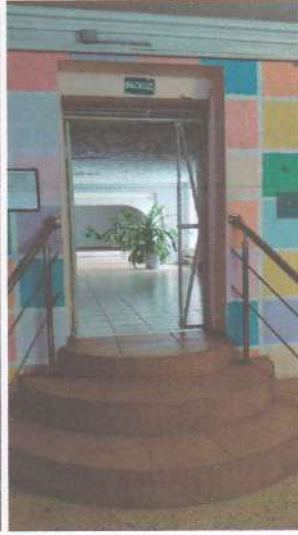
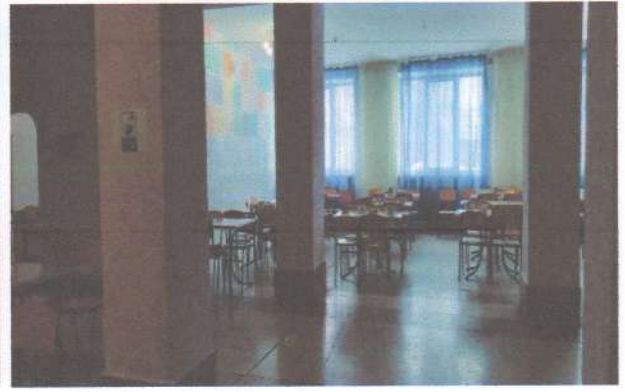
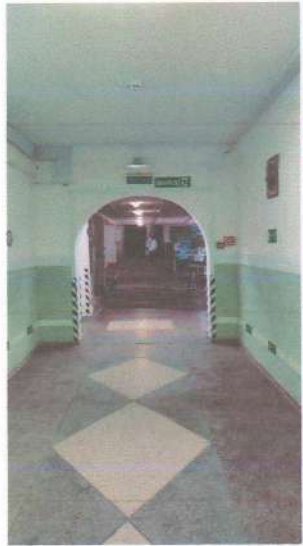
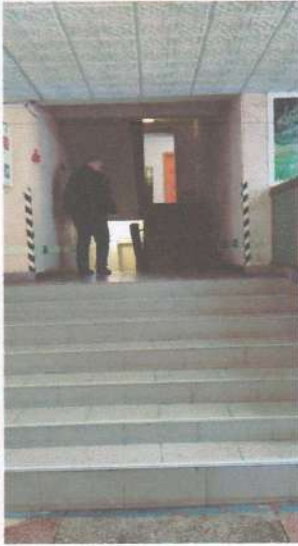
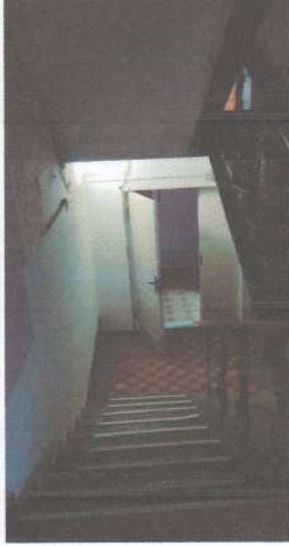
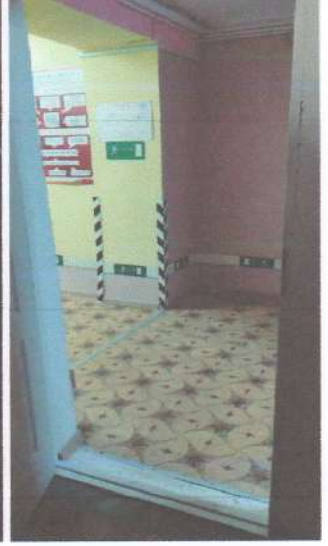
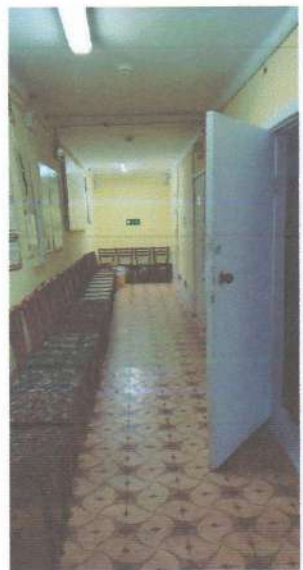
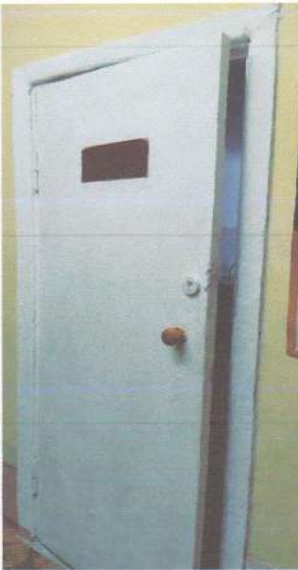
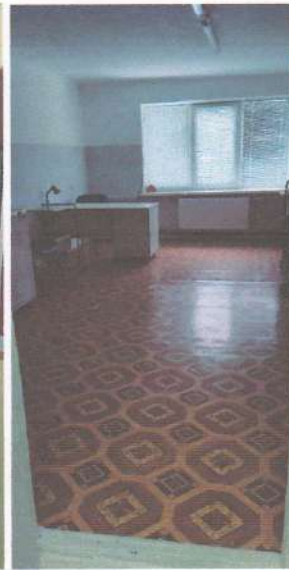
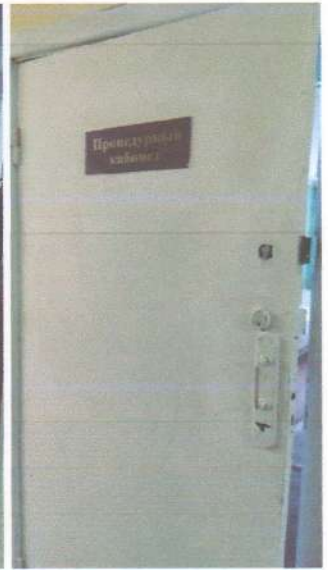
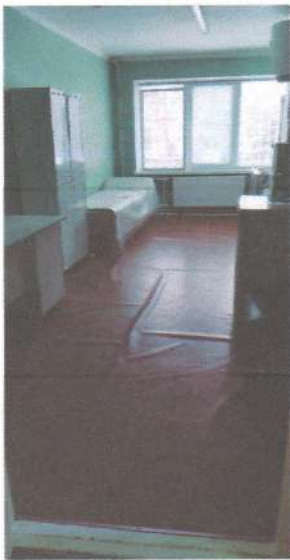
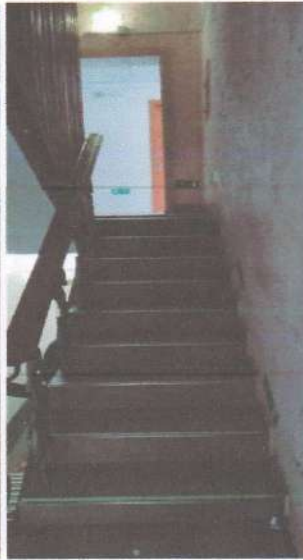
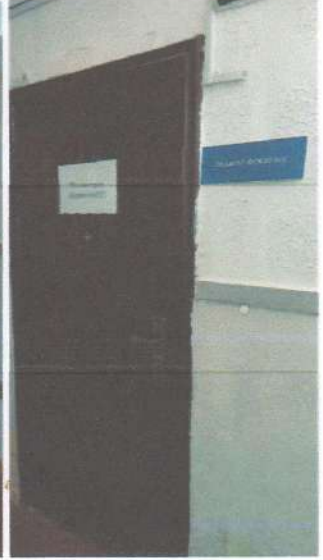
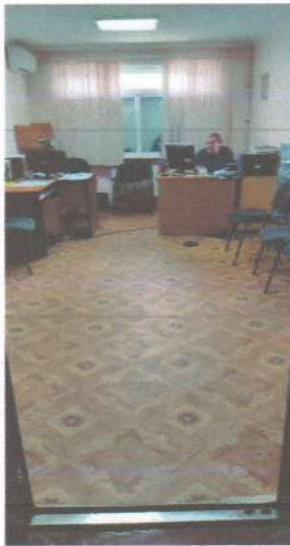
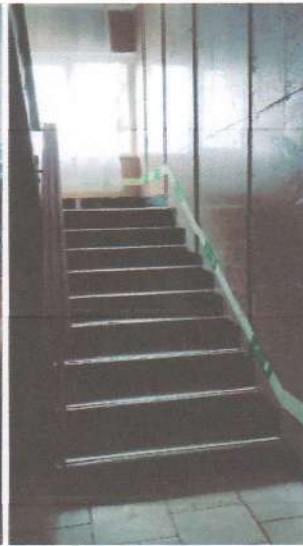
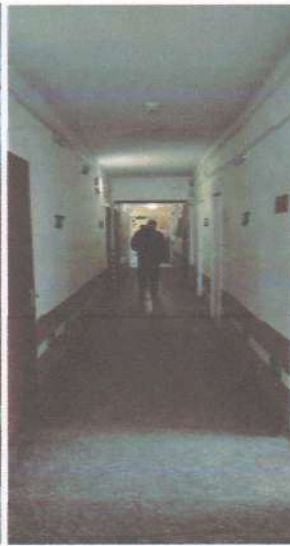
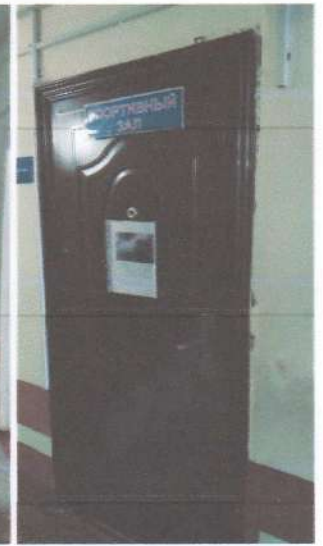
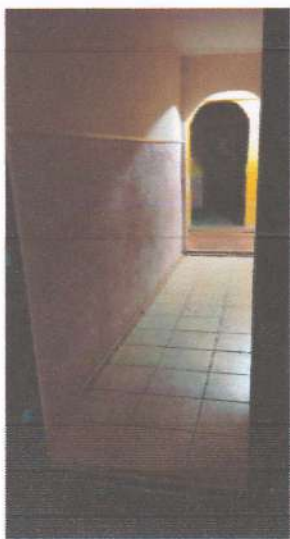
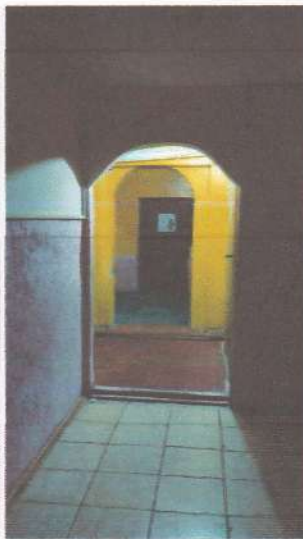
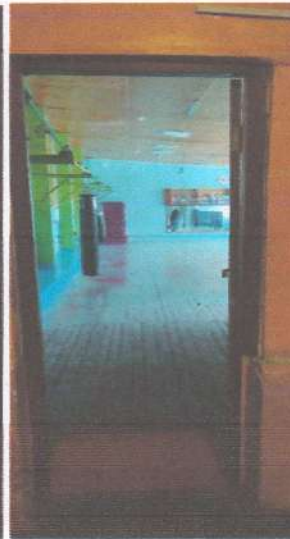
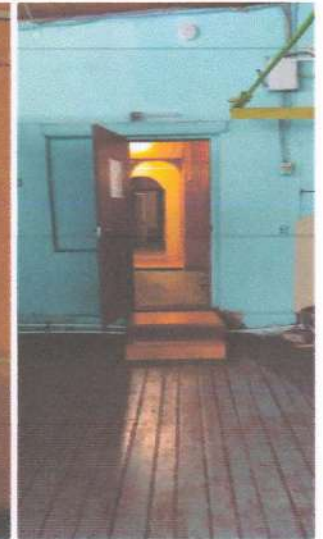
- перепад высоты на путях движения	Все	- при перепаде высот пола в здании следует предусматривать пандусы	ТСР
3.2	Лестница (внутри здания)	есть		18, 29, 30, 32, 34, 35, 40, 44, 47, 48, 55, 59	- разрушены ступени лестничных маршей; - на проступях краевых ступеней лестничных маршей отсутствуют контрастные противоскользящие полосы	Все	- ступени лестниц должны быть ровными, без выступов и с шероховатой поверхностью; - на проступях краевых ступеней лестничных маршей должны быть нанесены одна или несколько противоскользящих полос, контрастных с поверхностью ступени, как правило, желтого цвета, общей	КР ТСР

Для инвалидов с нарушениями зрения рекомендуется обеспечить доступность пути движения внутри здания, провести ремонт ступеней всех лестничных маршей, где имеются разрушения; нанести на проступи краевых ступеней лестничных маршей одну или несколько противоскользящих полос, контрастных с поверхностью ступени, как правило, желтого цвета. Если лестница включает в себя несколько маршей, предупреждающая тактильная полоса обустраивается только перед верхней ступенью верхнего марша и нижней ступенью нижнего марша. Перед лестничным маршем внешней лестницы рекомендуется обустроить тактильно – контрастные наземные указатели. На прозрачные полотна дверей при входе и внутри здания рекомендуется нанести с обеих сторон яркую контрастную маркировку в форме прямоугольника или круга. У входов в учебные кабинеты, медицинский кабинет, кабинет психолога, спортивный зал рекомендуется разместить информирующие тактильные таблички с указанием назначения помещения.
