**Государственное бюджетное профессиональное
образовательное учреждение Республики Крым
«Симферопольский колледж сферы
обслуживания и дизайна»
(общежитие № 2)**

ПАСПОРТ ДОСТУПНОСТИ

**Акт обследования
объекта социальной инфраструктуры
к паспорту доступности оси**

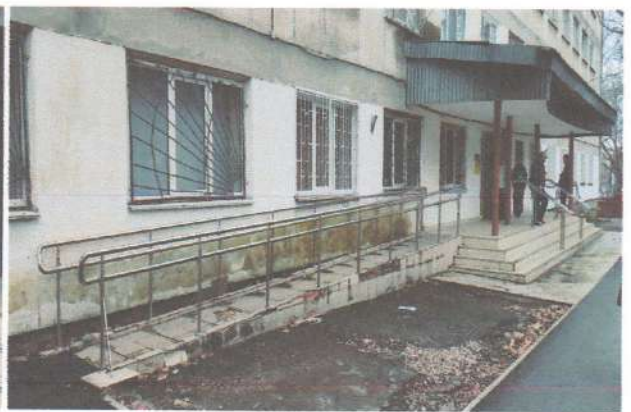
Φοτο 2

- поручни плохо зафиксированы, создают вибрацию при опоре на них	О	- рекомендуется прочно зафиксировать поручни к полу	ТР
2.2	Пандус (наружный)	есть		2, 3	- покрытие пандуса имеет разрушения	К	- покрытие проходной части пандуса должно быть из твердых материалов, ровным, не	ТР
